**Bedömning av kulturmiljövärden  
för detaljplan i Spiken, 2016.**

Lidköpings kommun  
Samhällsbyggnad

## Bedömning av kulturmiljövärden i kulturmiljön i Spiken, Otterstad sn, inför detaljplan, inom Kulturhistoriska Riksintresseområdet Otterstad – Läckö.

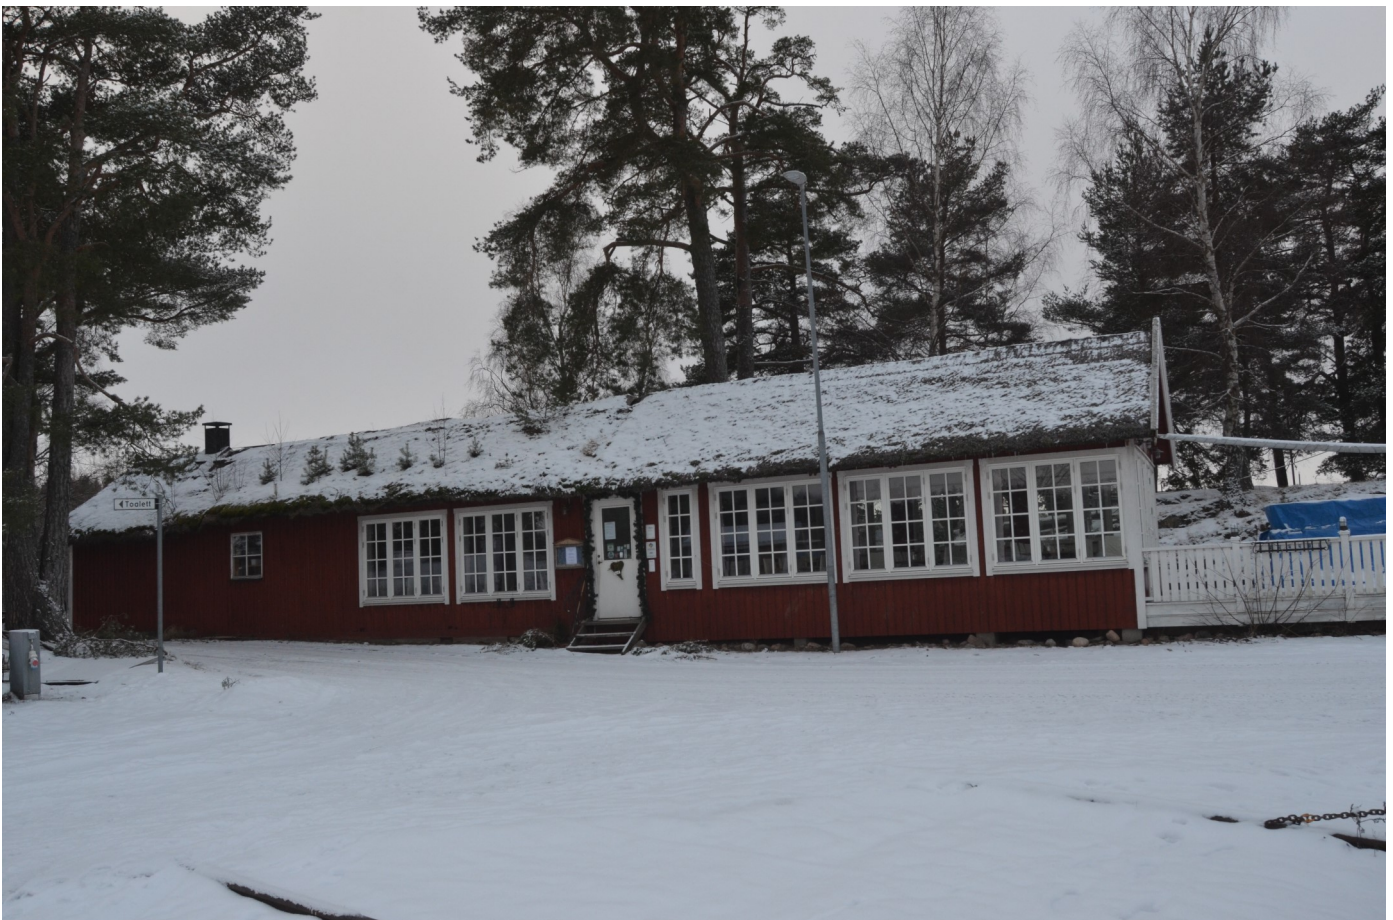
1. Det tidigare is- och redskapsmagasinet på Spiken kan beskrivas som själva hjärtat bland fiskets byggnader på platsen. Magasinet har starkt förändrats till dagens sjörestaurang. Men delvis är byggnaden ursprunglig och av stort upplevelsevärde. Omvandlingen startade 1984. På bilden syns de trädplantor som slagit rot i vassen.

Den västra sidan av fiskeläget på Spikudden behåller fortfarande karaktären från ca 1970. Denna sida av udden sammanhänger med restaurangbyggnaden, det tidigare ismagasinet som varit gemensamt för näringen. Byggnaden har traditionellt vasstak i dålig kondition. Miljön här avviker i mindre volym, bodar på plintar, andra placeringar och i en del fall högre lägen än på resten av udden.

Den västra sidan av Spikudden har en värdefull karaktär med flera funktioner och byggnader, viktiga för att kunna uppleva utvecklingen av fiskeläget. Viktigt är att, i samråd med fastighetsägare, komma fram till hur vård och bevarande ska lösas. Mest angeläget är att restaurera vasstaket på det tidigare ismagasinet. Vasstak tillhör ett av de mest karaktäristiska taktäckningsmaterialen på Källand och Källandsö.

Bidrag till antikvariska kostnader, för renovering av t. ex. vasstak, kan sökas från länsstyrelsen.

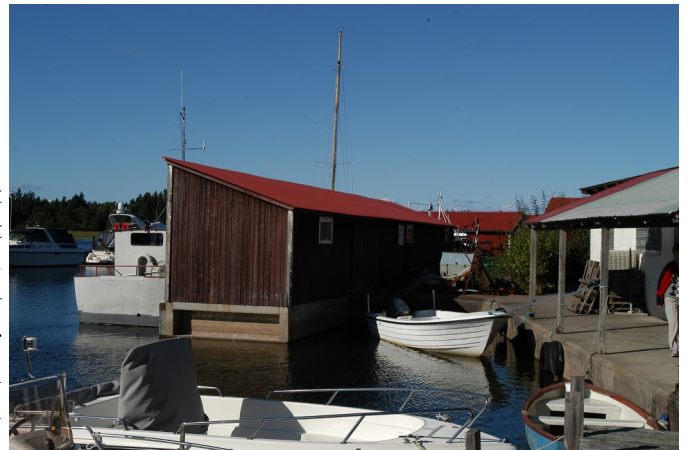
2. Nordgrens brygga, med väderskydd, utanför kajen med rökeriet.

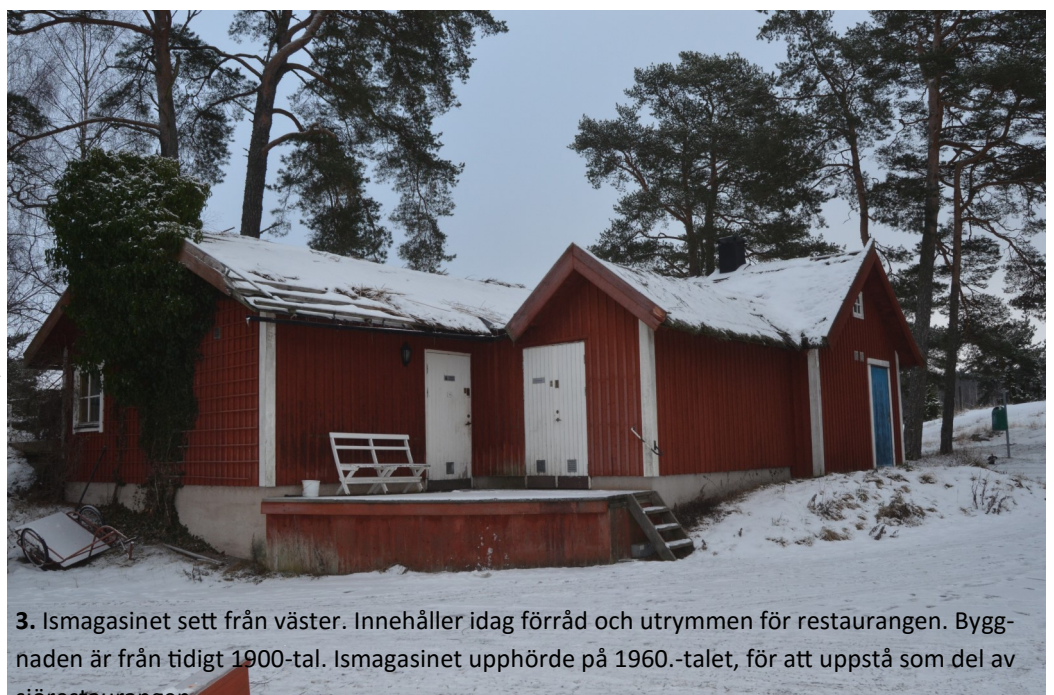
3. Ismagasinet sett från väster. Innehåller idag förråd och utrymmen för restaurangen. Byggnaden är från tidigt 1900-tal. Ismagasinet upphörde på 1960.-talet, för att uppstå som del av sjörestaurangen.

- Den västra delen av längan med restaurangen var tidigare ismagasin för fiskarna på Spikudden. Den är tämligen oförändrad och bör få rivningsförbud tills en dokumentation av val av teknik och material i byggnaden. Till värdet hör, vid första påseendet, den enkla locklistpanelen och vasstaket. Den östra delen, det tidigare redskapsmagasinet, är starkt förändrat sedan början av 1980-talet. Viktigt är att den enkla karaktären behålls. Bild 1 och 3.
- Västra sidan (Nordgrens), av fiskeläget, bör få ett starkt skydd vad gäller byggnadernas placering, volym, byggteknik och material. I samråd med fastighetsägare söka hitta en modell för att bibehålla karaktären på denna del av Spikudden, som är en viktig länk i utvecklingen av dagens fiskeläge. Samma värden ska gälla som för ismagasinet, som troligen är förebild till de nyare fiskebodar som

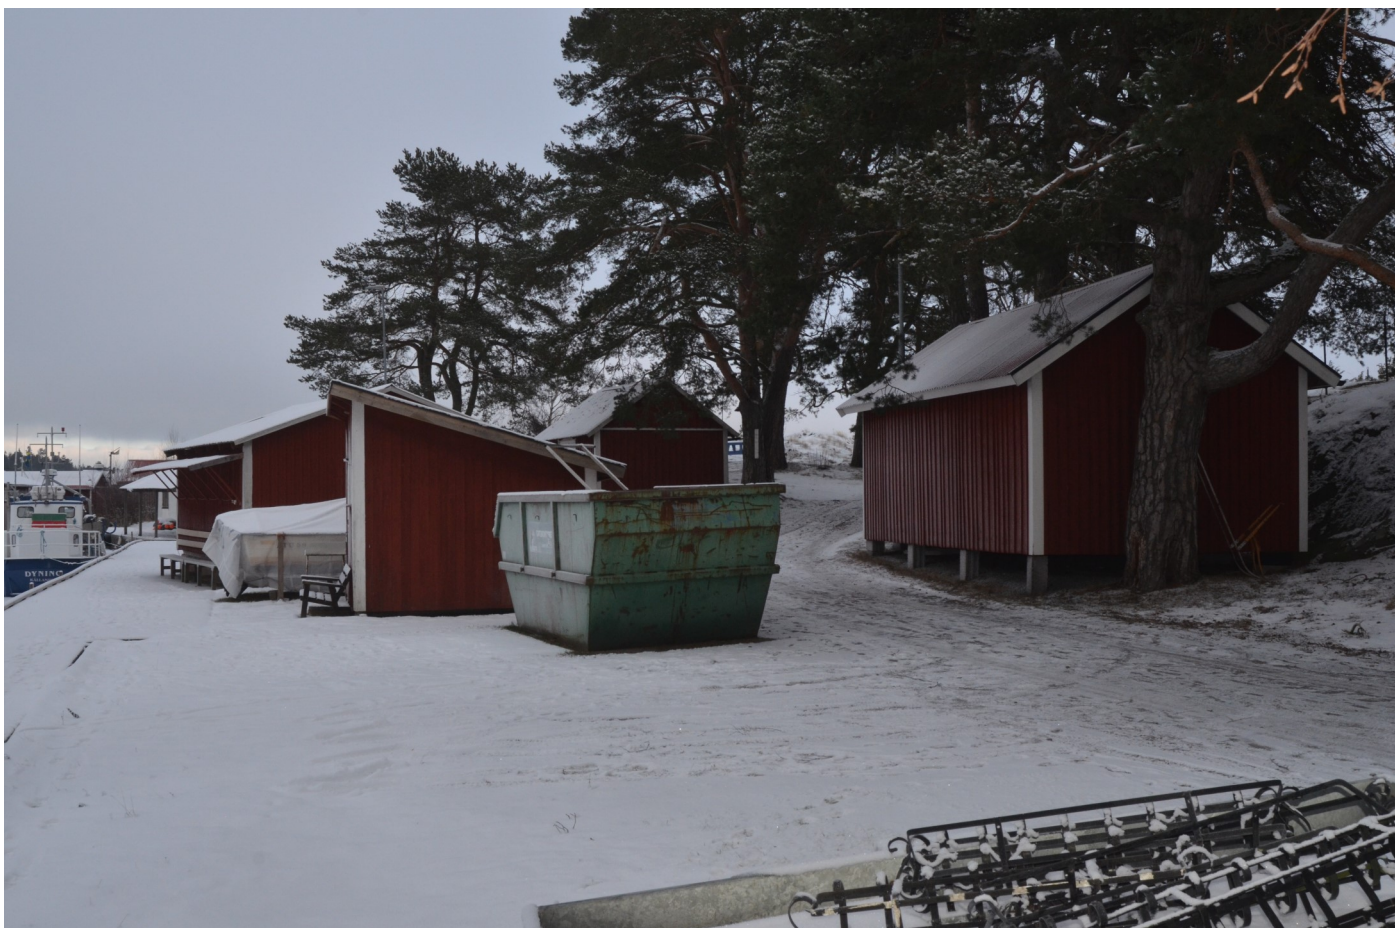
4. Västra sidan på Spikudden har en äldre karaktär, med fiskebodar på traditionella lägen över gränsen för återkommande högvatten.

uppfördes på 1980-talet. Enkel locklistpanel och enkla sadeltak, utan kupor. Bild 4 och 5.

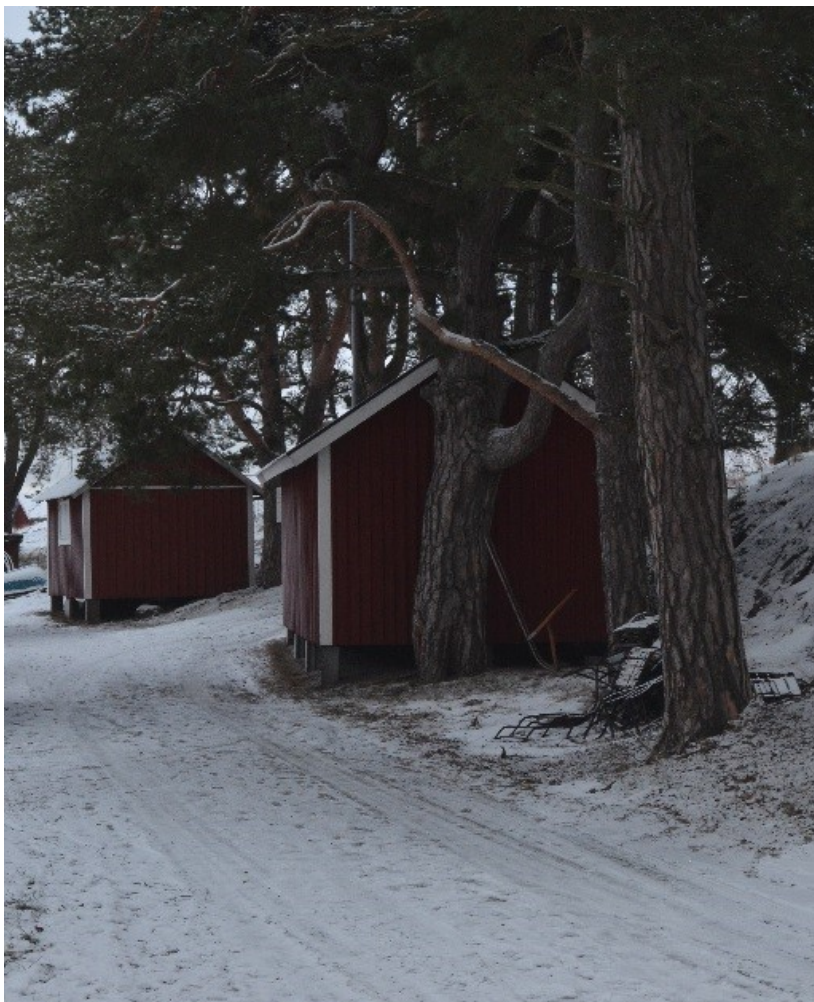
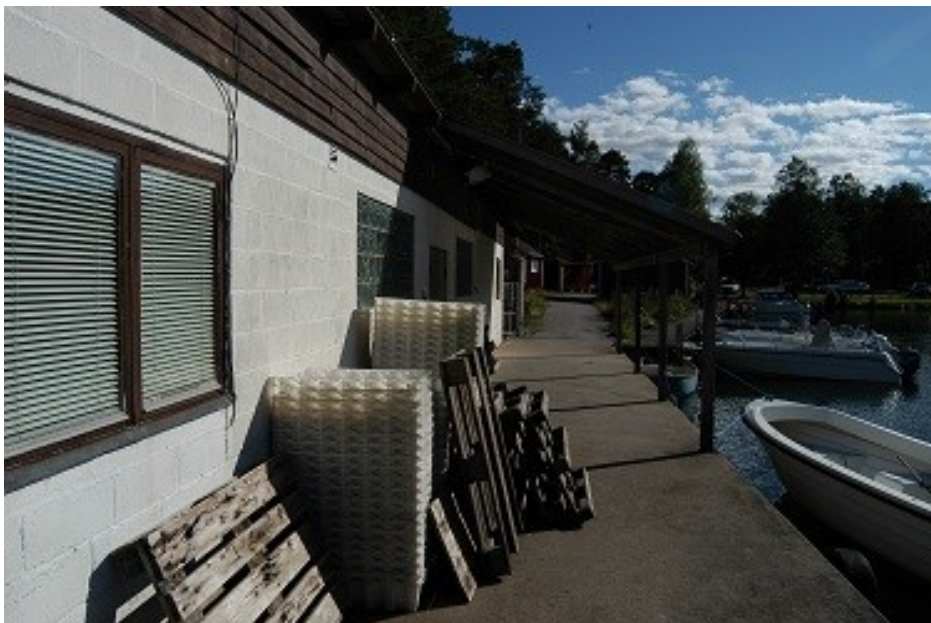
**5.** Nordgrens fiskrökeri på västra sidan, med rökeribyggnaden, bryggan och den överbyggda lastkajen är av stort värde historiskt och utvecklingsmässigt på platsen. Stig Nordgren var först att starta rökeri här. Foto: Björn Olsson, 2012.

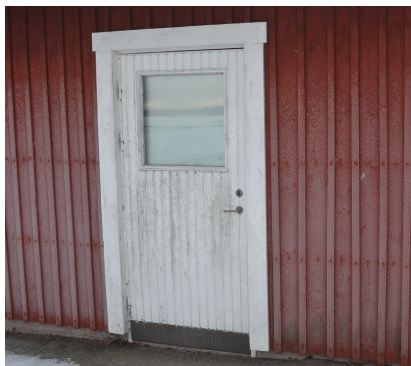
**6.** Exempel på enkla dörrar i fiskebodarna, som stämmer väl överens med de regler som upprättades på 1980-talet.

- Den modernare delen av fiskeläget bör utvecklas enligt de bestämmelser som finns. Bebyggelsen från 1980-talet har redan idag ett stort, upplevelse-, symbol- och kulturhistoriskt värde. Värdena är mycket starkt beroende av verksamheten på platsen. De stora förändringar som en takrestaurang innebär ska undvikas i framtiden. Bild 6.

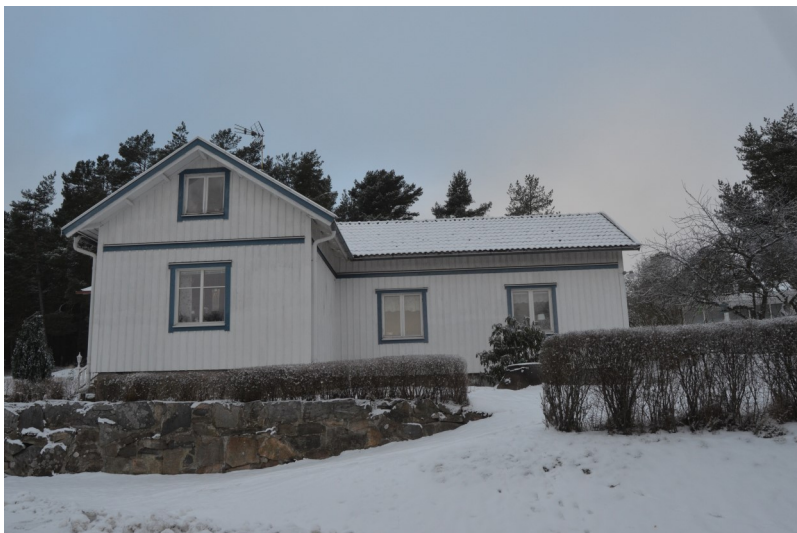
- Skyddsvärd är den ursprungliga huskroppen med utbyggnaden från 1978, som gjorts på ett hänsynsfullt sätt, och trots förändringen är den ursprungliga byggnaden i stort bibehållen. Viktigt är att bibehålla takets utformning, inga takkupor eller andra ingrepp får göras. *Gäller samtliga markerade byggnader.* Fönstren med T-spröjs med fyra lufter ska bibehållas, liksom fasadens panel med profilerad locklist. Färgsättningen med vit fasad och blå detaljer, med en list över första fönsterraden, är viktig för upplevelse- och pedagogiskt värde. De äldre husen på Spiken har målats i färger som klart avviker mot den omgivande jordbruksbebyggelsen. *Gäller samtliga markerade byggnader.*

Ekebo 1:5., Elvhem. Byggår 1901. Utbyggt 1978. Trots förändringen är den ursprungliga byggnaden, t v, intakt.

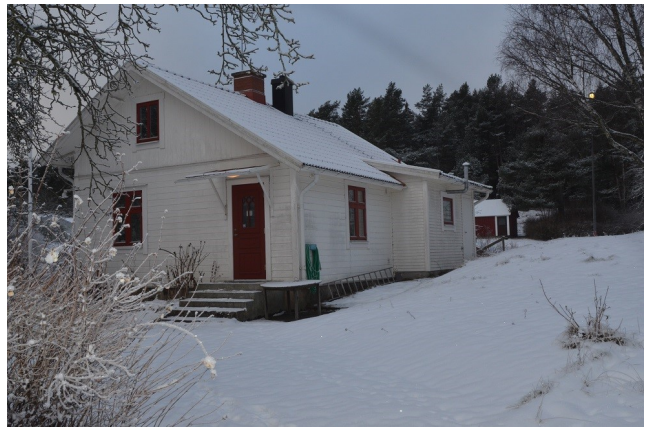
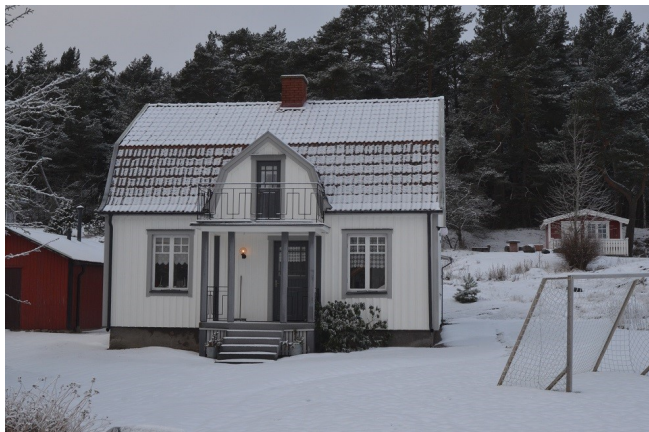
- Värde hos byggnaden ligger i att trots de förändringar som gjorts har byggnadens karaktär bibehållits. Viktig är panelens variation i liggande, spontade bräder nertill och stående upptill.

Viktigt att behålla taket utan störande ombyggnad. Färgsättningen behålls i vitt med detaljer markerade i avvikande färg, som här engelskt rött, eller som andra skyddsvärda hus blått eller grått.

Ekebo 1:12, sett från vägen. Ett bra exempel på en något senare byggnad. I stort endast ny färgsättning efter 1981.

Byggnaderna och ska behållas. En dokumentation av omständigheterna kring byggnationen av Ekebo 1:12, liksom samtliga äldre byggnader, är önskvärd.

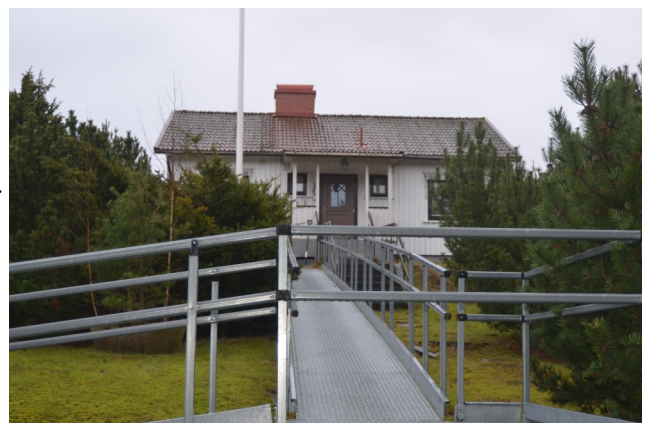
- Ursprungligen var fasaden putsad men har efter 1981 fått en locklistpanel. Vid eventuell ombyggnad bör denna återställas.

Ekebo 1:16. T v baksidan. Huset ligger högt i området.

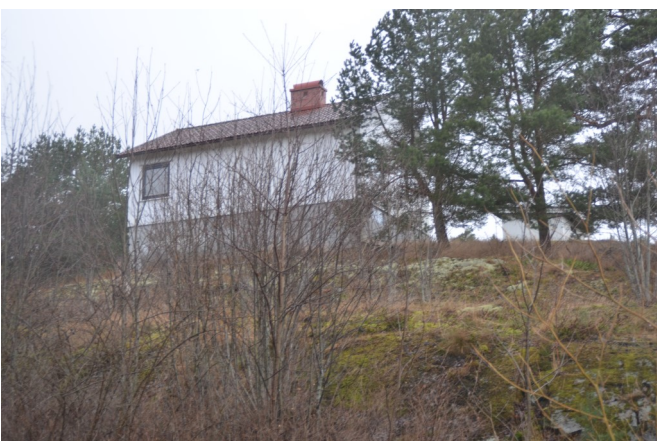
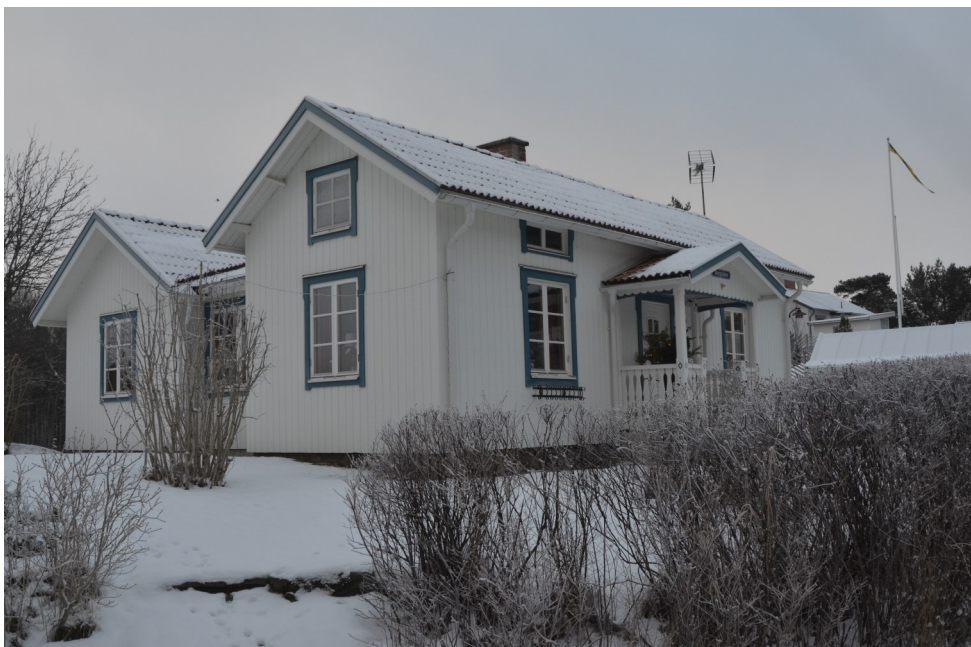
Ekebo 1:19, Nordvik. Byggt ca 1900. Efter 1981 har huset byggts till kraftigt men känsligt.

- Värdefull är den ursprungliga karaktär byggnaden har. Utbyggnaden som gjorts har tagit vara på kvalitéerna.

De spröjsade fönstren med sex lufter. Inga förändringar kan göras av tak eller husets volym.

Färgsättningen ska bibehållas, i vitt med markerade detaljer i avvikande färg.

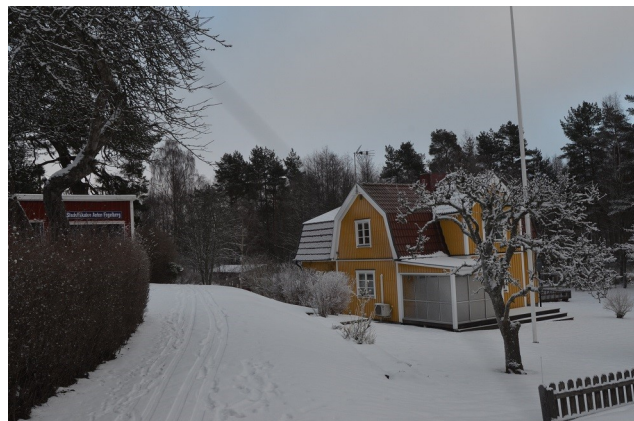
Otterstad-Berg 2:14. Byggår ca 1940. Kan jämföras med Ekebo 1:12 och liknande bostadshus från samma tid i Spiken. Byggmästaren är enligt muntlig uppgift från orten.

Otterstad-Berg 2:14. Upp till sett söderifrån, nertill norr ifrån.

Fastigheten innehåller bostadshus med troligen samma byggmästare som Ekebo 1:12, men har strakt förändrats. Här finns flera uthus med större volymer än på intilliggande fastigheter.

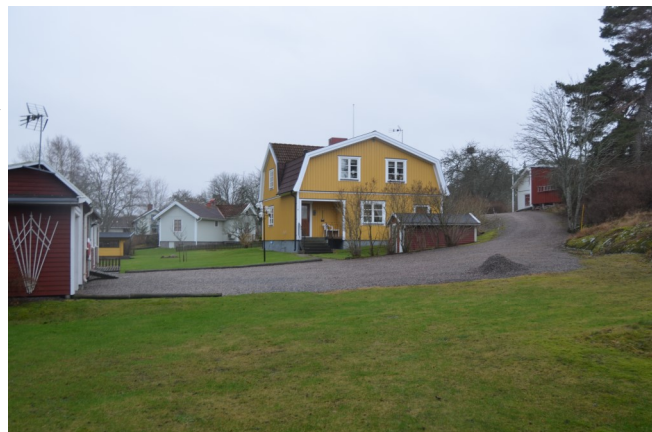
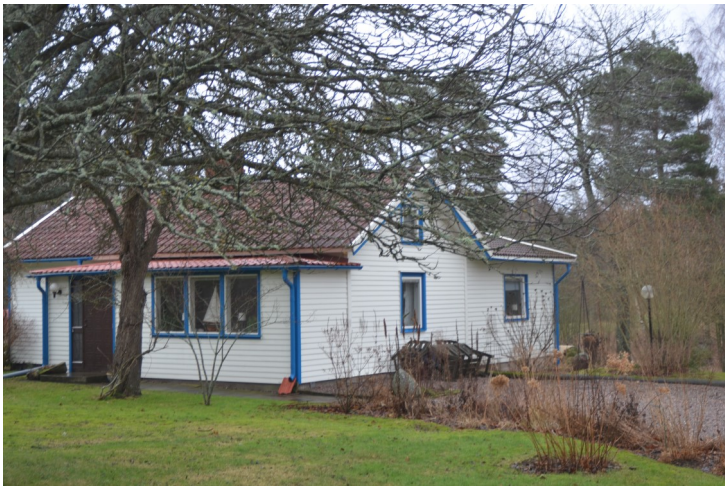
Otterstad-Berg 8:2 t h och nertill.

En anpassning har gjorts vad gäller volym och enkelt utförande, som är viktigt att behålla.

- Bostadshuset är det senast byggda av de markerade, men har kvalitéer som bör uppmärksammas. I de allra flesta fall har en anpassning till miljön gjorts.

Viktigt att behålla tak, volym och omsorgen om de detaljer som nämnts, i ett modernt hus med tradition.
