# PM Geoteknik

## Stabilitetsutredning

### Spiken södra

Lidköpings kommun

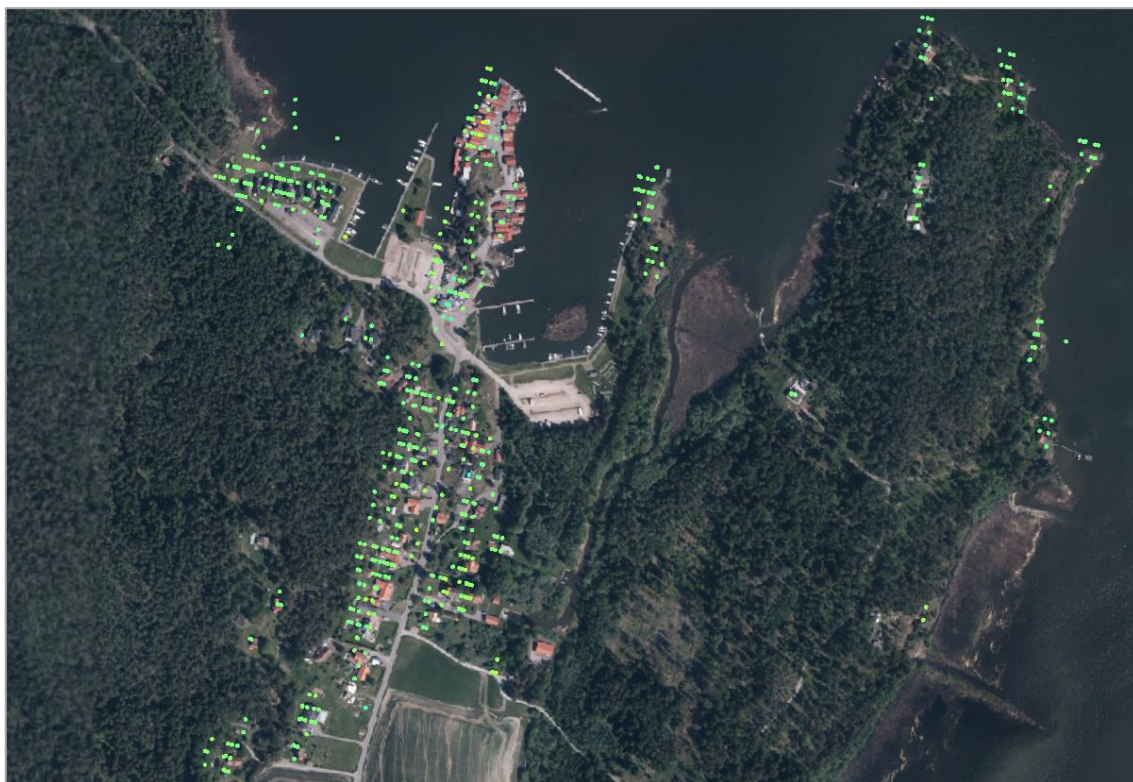
Figur 2. InSar-mätningar i området.

InSAR-baserade markrörelsemätningar över området visar inga indikationer på betydande markrörelser under mätperioden. Resultaten redovisas i Figur 2.

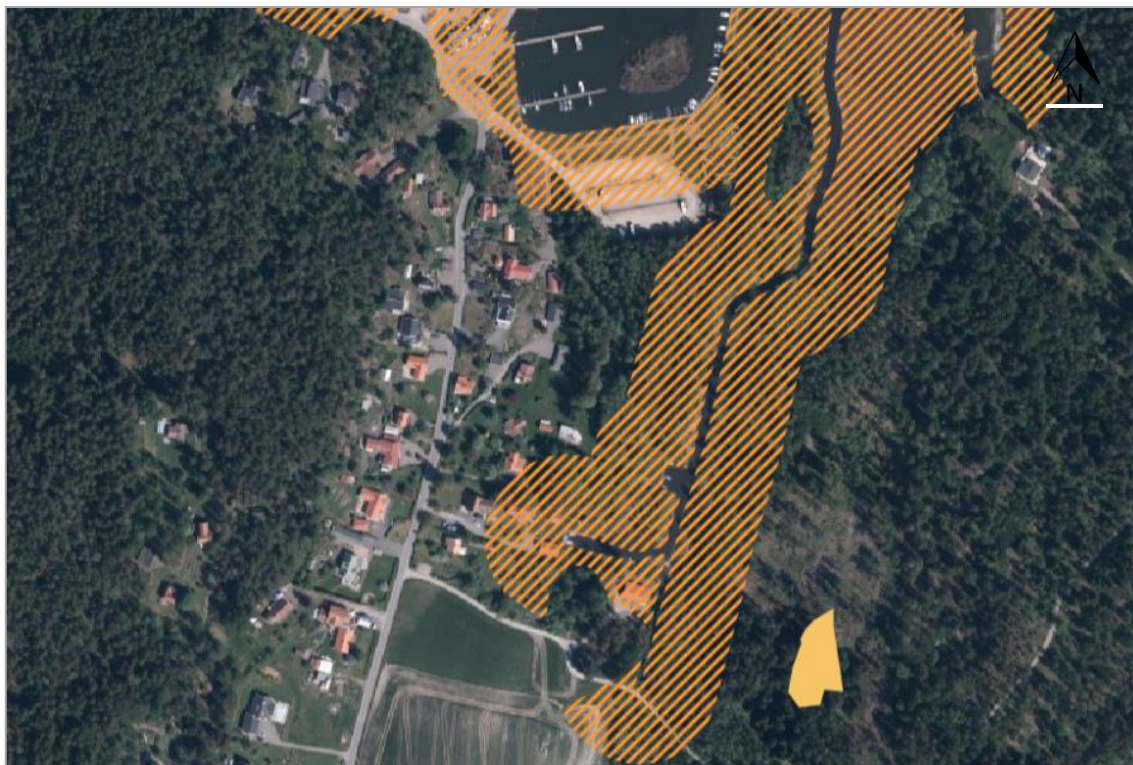
Figur 5. Utdrag ur SGU:s kartvisare "Förutsättningar för skred i finkornig jordart". Gula markeringar visar akksamhetsområden framtagna genom kombinerad analys av lutningsförhållanden och jordarter. Det sammanhängande akksamhetsområdet längs kanalstråket och utmed Vänerns strandlinje framgår av kartan.

Enligt SGU:s kartvisare "Förutsättningar för skred i finkornig jordart" omfattas området av ett akksamhetsområde som sträcker sig längs kanalen och vidare utmed Vänerns strandlinje. Området har identifierats baserat på förekomst av finkorniga jordar i kombination med lutande terräng, se Figur 5.

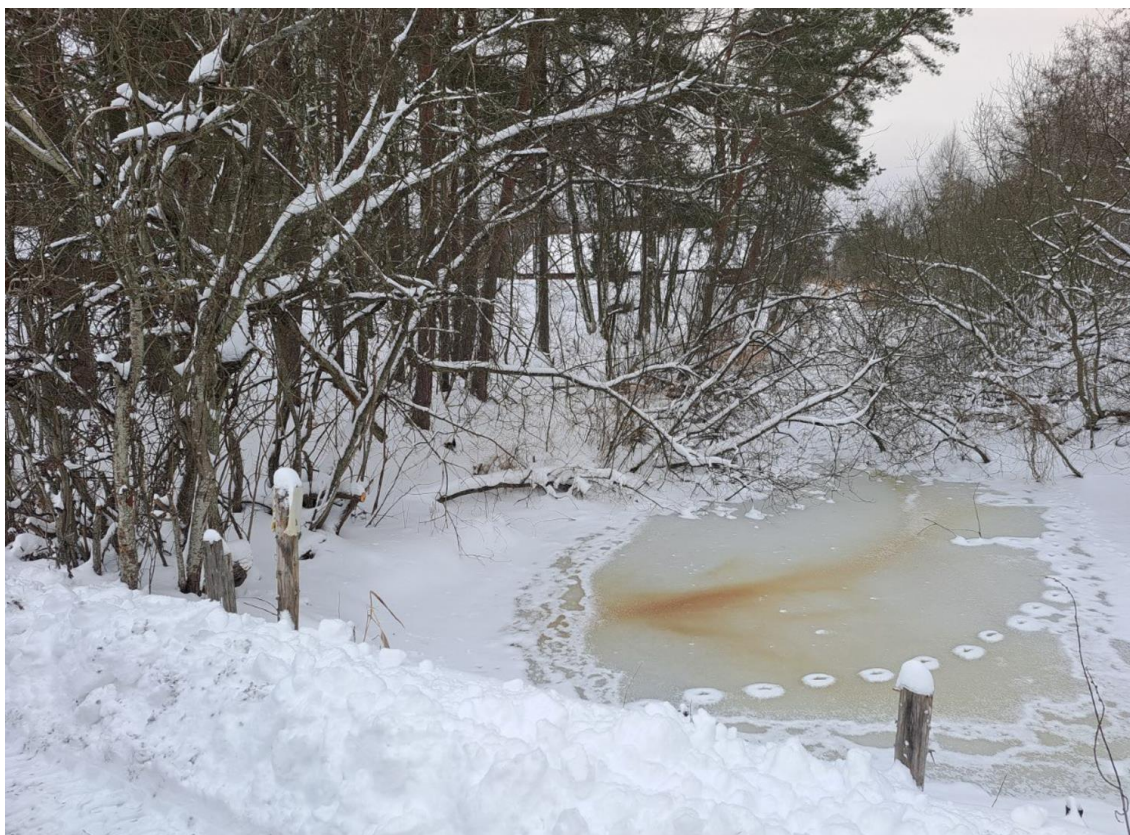
Figur 6. Sly och mindre träd som lutar in mot kanalen.

Lokalt noterades dock förekomst av sly och mindre träd som lutar in mot kanalen, se Figur 6.

Vid platsbesöket den 2026-01-08 genomfördes en okulär inventering av kanalens strandzon och slänter. Inga tydliga tecken på pågående eller omfattande erosion kunde observeras längs den aktuella sträckan, såsom undergrävda slänter, rasbranter eller blottlagda jordlager.

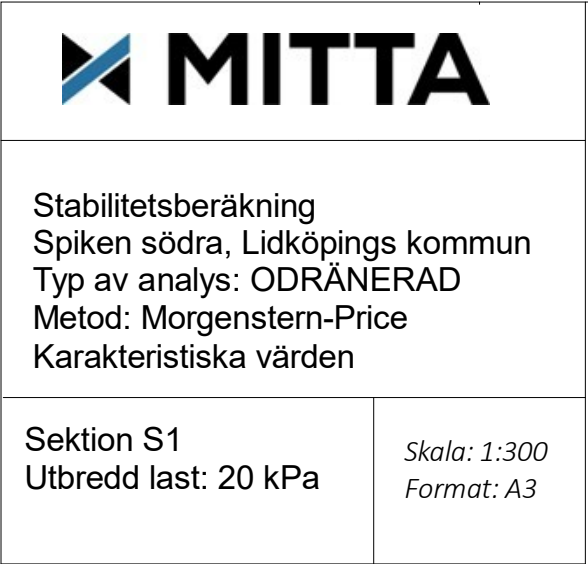
| <p>Stabilitetsberäkning<br/>Spiken södra, Lidköpings kommun<br/>Typ av analys: ODRÄNERAD<br/>Metod: Morgenstern-Price<br/>Karakteristiska värden</p> | |
