**Bedömning av kulturmiljövärden  
för detaljplan i Spiken, 2016.**

Lidköpings kommun  
Samhällsbyggnad

## Bedömning av kulturmiljövärden i kulturmiljön i Spiken, Otterstad sn, inför detaljplan, inom Kulturhistoriska Riksintresseområdet Otterstad – Läckö.

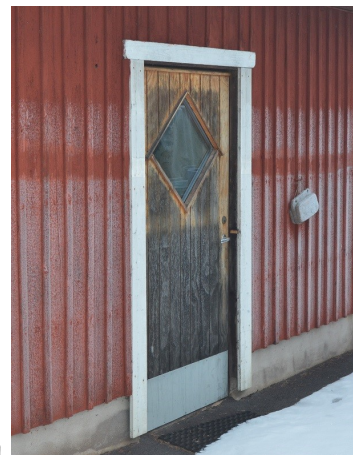
Den västra sidan av Spikudden har en värdefull karaktär med flera funktioner och byggnader, viktiga för att kunna uppleva utvecklingen av fiskeläget. Viktigt är att, i samråd med fastighetsägare, komma fram till hur vård och bevarande ska lösas. Mest angeläget är att restaurera vasstaket på det tidigare ismagasinet. Vasstak tillhör ett av de mest karaktäristiska taktäckningsmaterialen på Källand och Källandsö.

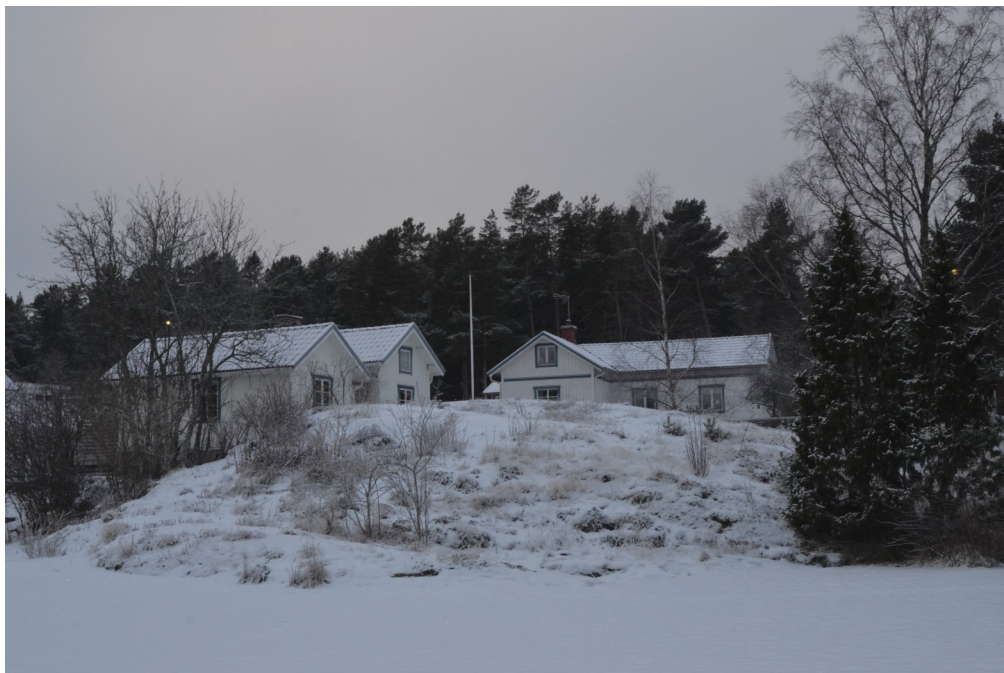
Det är viktigt att planera ny bebyggelse i traditionella lägen, på de högre områden som omger åkermarken. Bebyggelsens placering berättar om den historiska markanvändningen. Kontinuiteten i bebyggelsens utveckling, utifrån ekonomi, material, färg och lokal anpassning ska klart framgå i planen. Avgränsningen i bebyggelsegrupper, åtskilda av åkermark är viktig att behålla som miljöskapande element. Här går att utläsa en succesiv framväxt i, framför allt, 1900-talets bebyggelse.
