Kv Porfyren 2

Kartåsen, Lidköping
Detaljplan

Projekterings-PM/Geoteknik

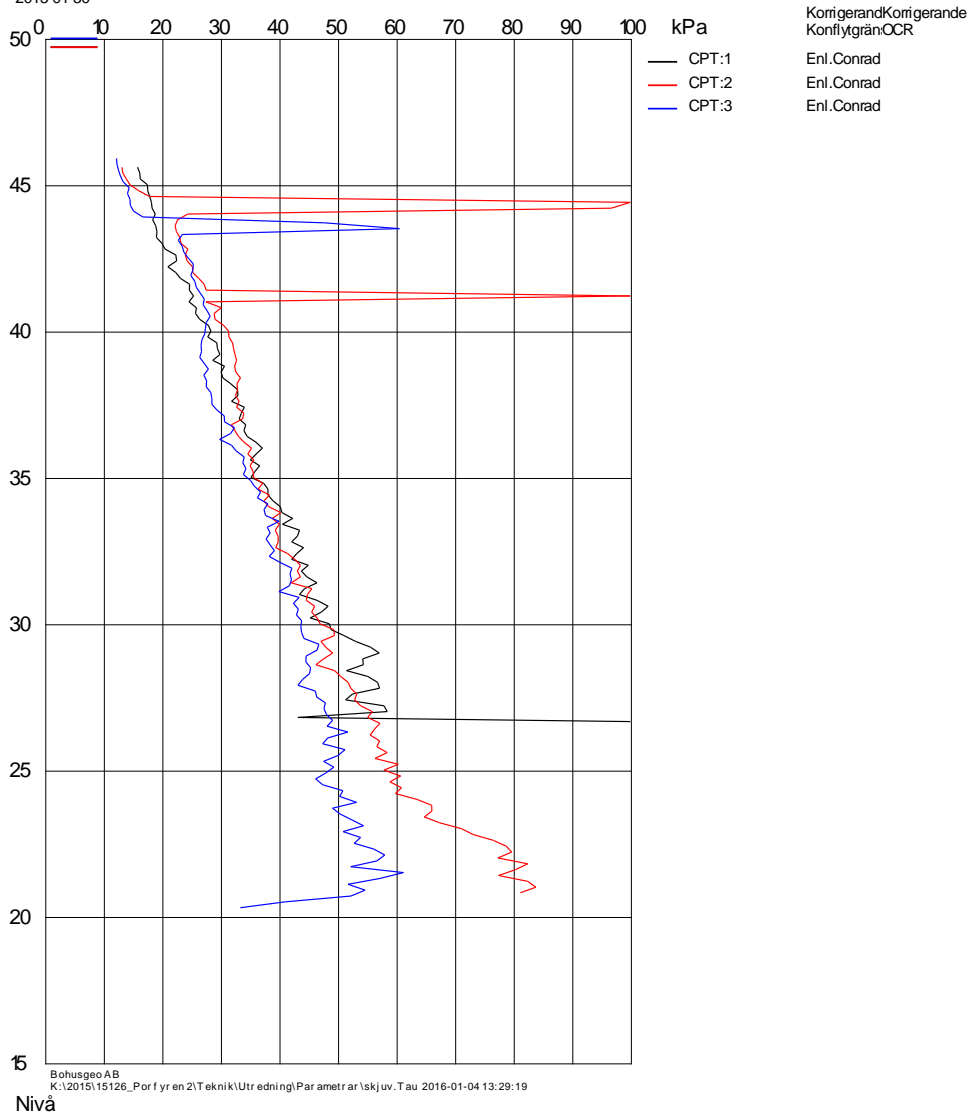
Kv Porfyren
15126
Korrigerat för WL
Ej korrigerat för OCR

Figur 1, Utvärderad skjuvhållfasthet med CPT-sondering
