# Rudenschöldskolan, Lidköping

Gymnastiksal – antikvariskt planunderlag

Kulturbyggnadsbyrån i Sverige AB  
Sven Olof Ahlberg  
2025 10 26

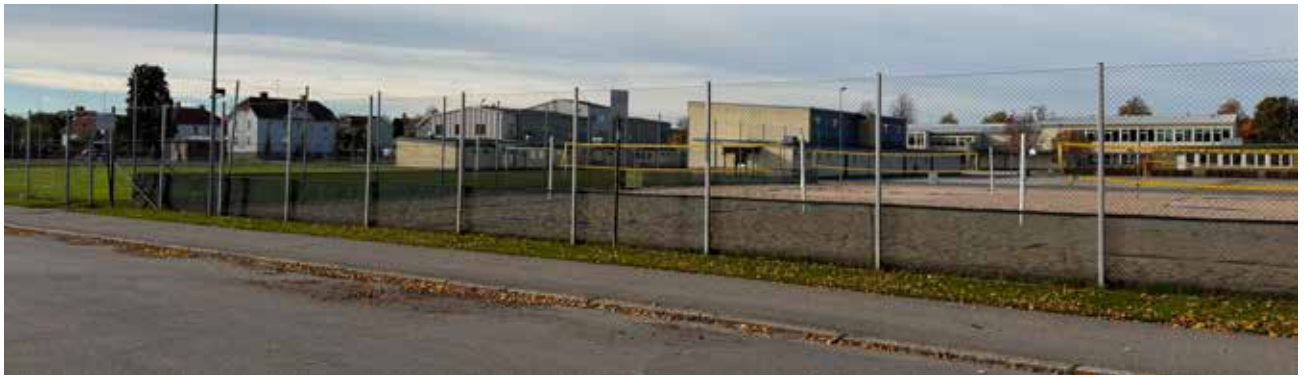
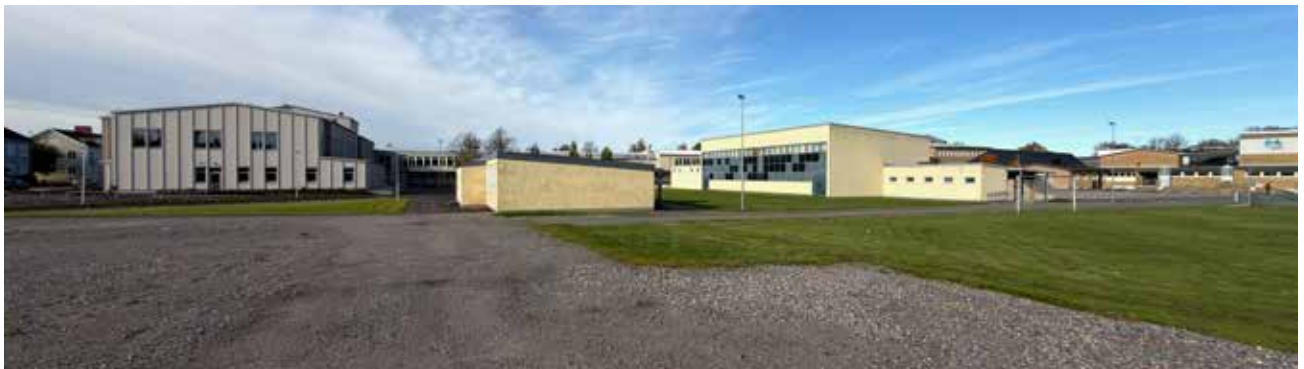
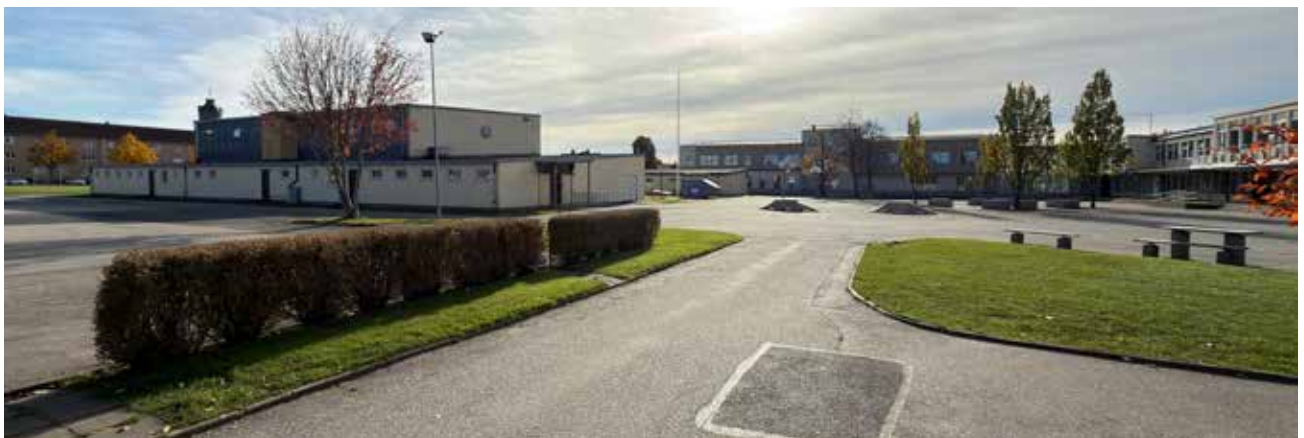
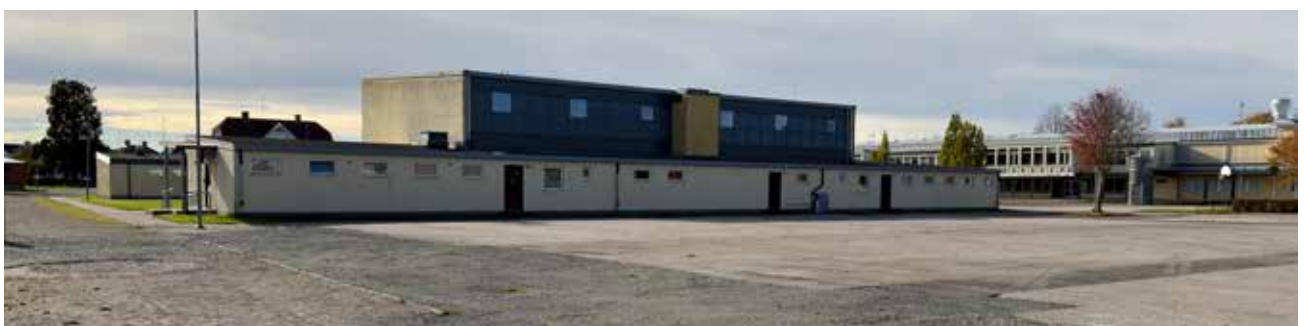
Fyra bilder som visar området från olika håll. Överst syns skolområdet från utsidan av stängslet i öster följt av en liknande vy från insidan av området. De två understa bilderna visar skolgårdsområdet sett från norr.

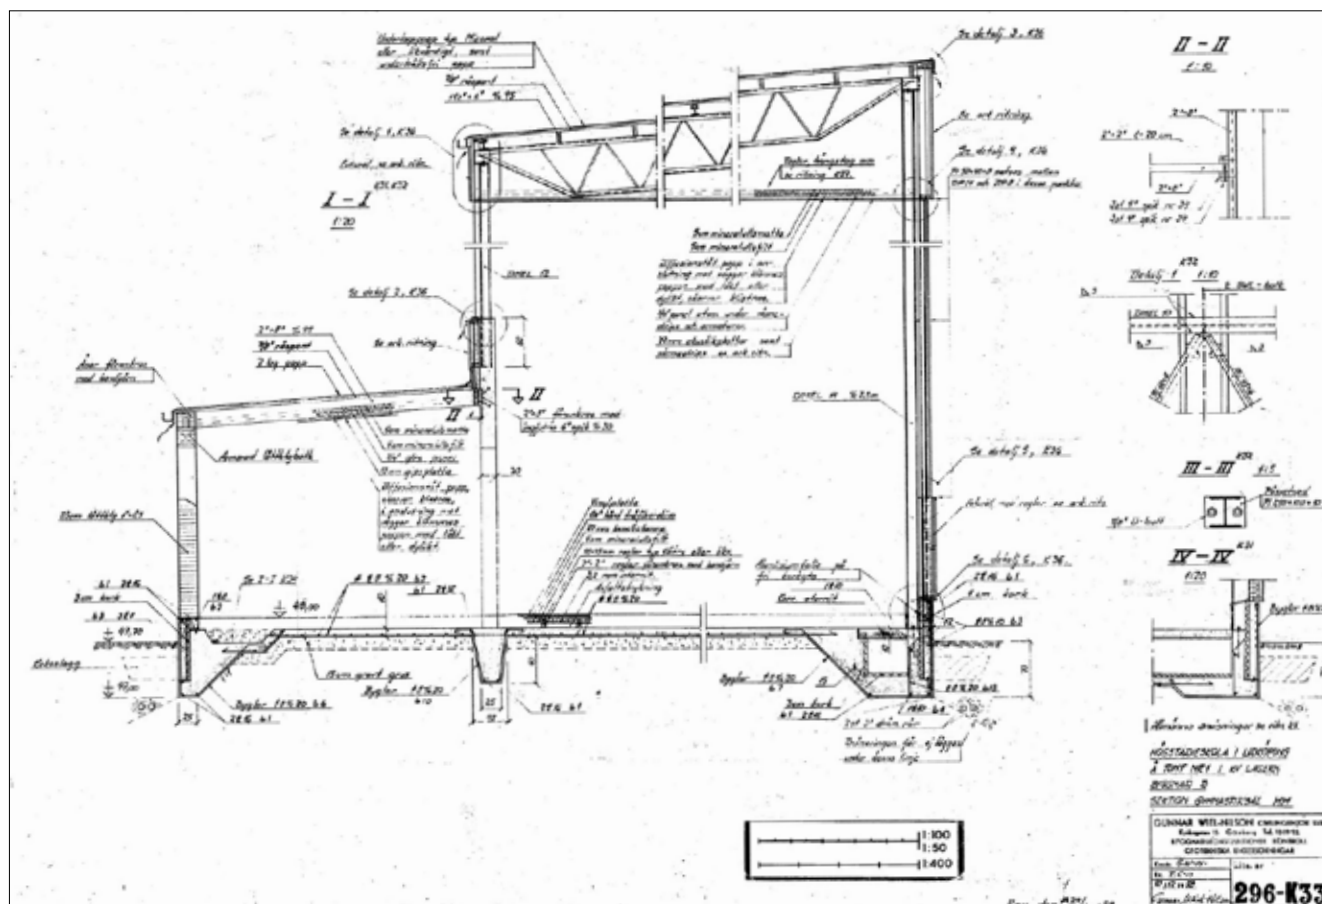
Sektion genom gymnastiksalen. Notera fackverkstakstolen, den murade gasbetongväggen till vänster och den enkla grundläggningen av standardtyp.

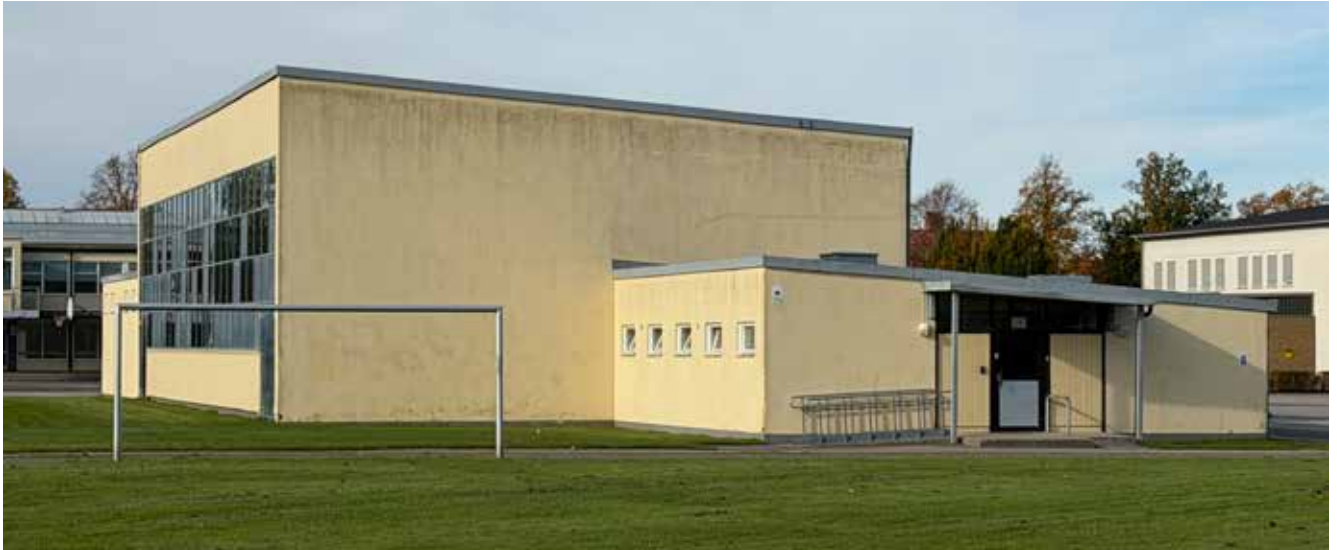
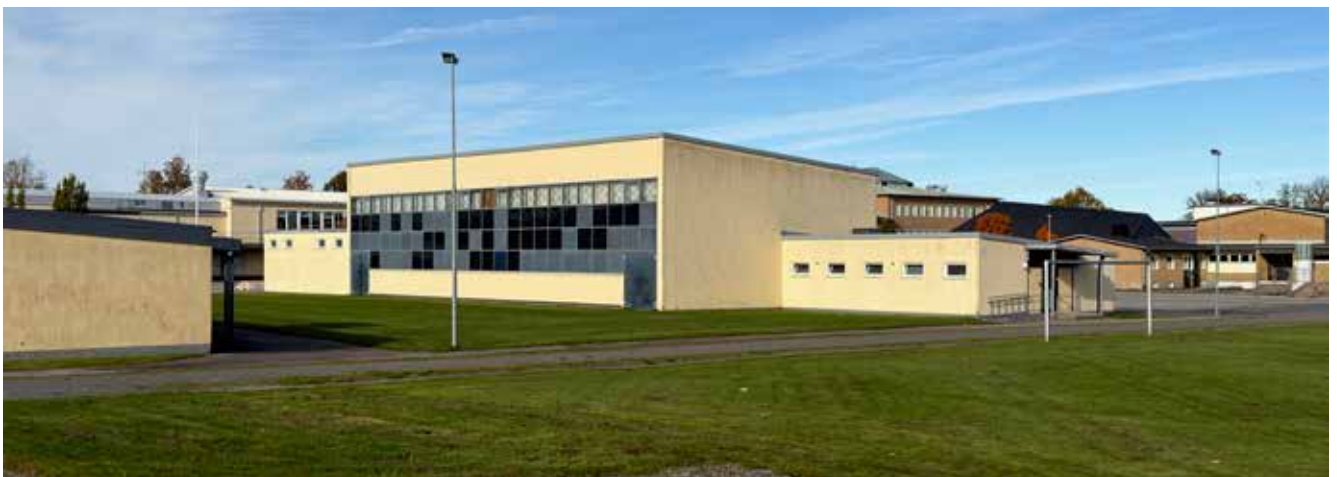
Den slätputsade fasaden på gymnastikbyggnaden har en stramt modernistisk utformning med takfall som ansluter direkt till väggliven, vilket ger ett mycket stramt och avskalat intryck.

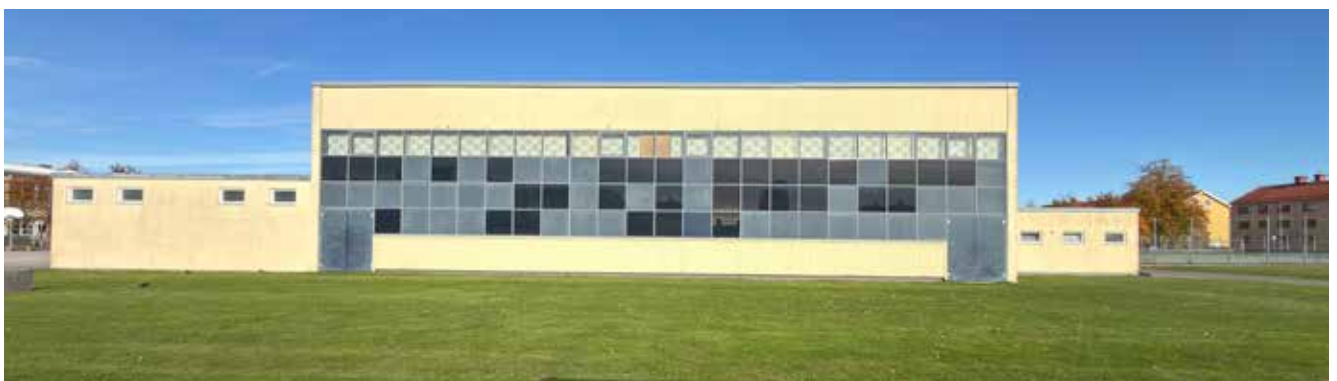
Fönsterfasaden mot söder är den mest karaktärsfulla sidan av byggnaden. Notera hur den senare utbyggnaden till vänster har ändrat grundsymmetrin hos volymen.

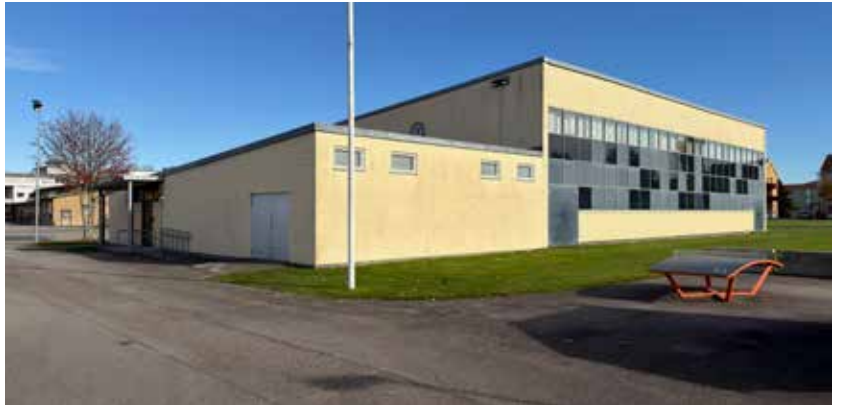
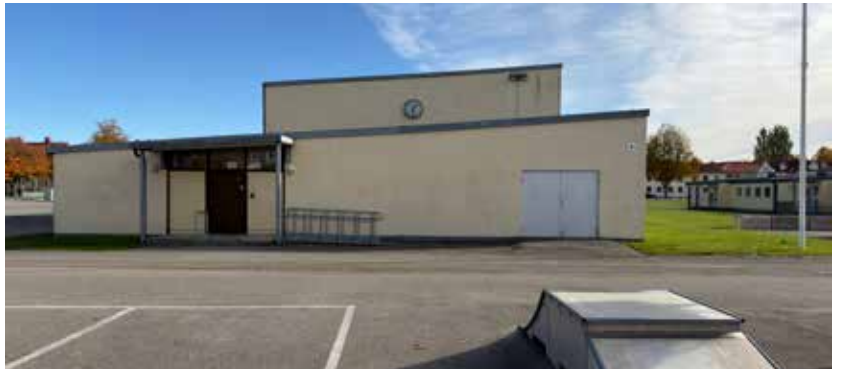
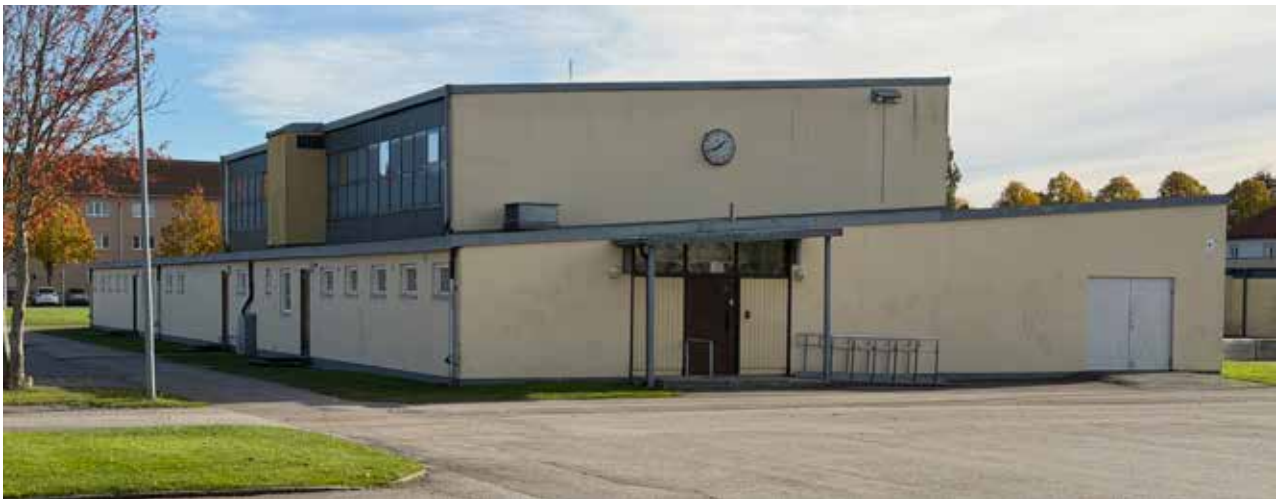
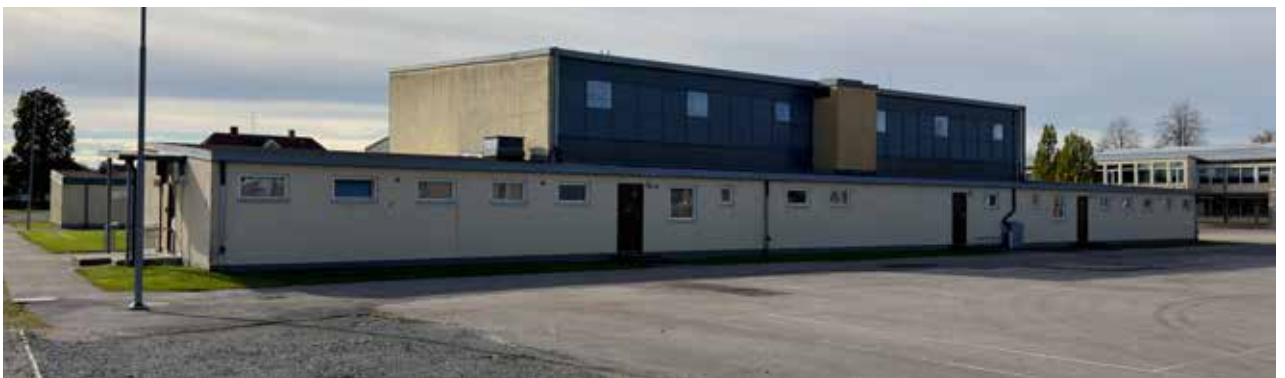
Fyra bilder som visar de södra, västra och norra delarna av fasaderna. Fönsterpartiet mot norr i den högre volymen är delvis igensatt liksom det stora partiet mot söder. Den ursprungligen stramt enkla och rena arkitekturen har förändrats till det sämre med de senare tillkomna skärmtaken på stålpelare vid entréerna. Visserligen skyddas elever och personal från nederbörd, men dessa konstruktioner tillför inget positivt till helheten.

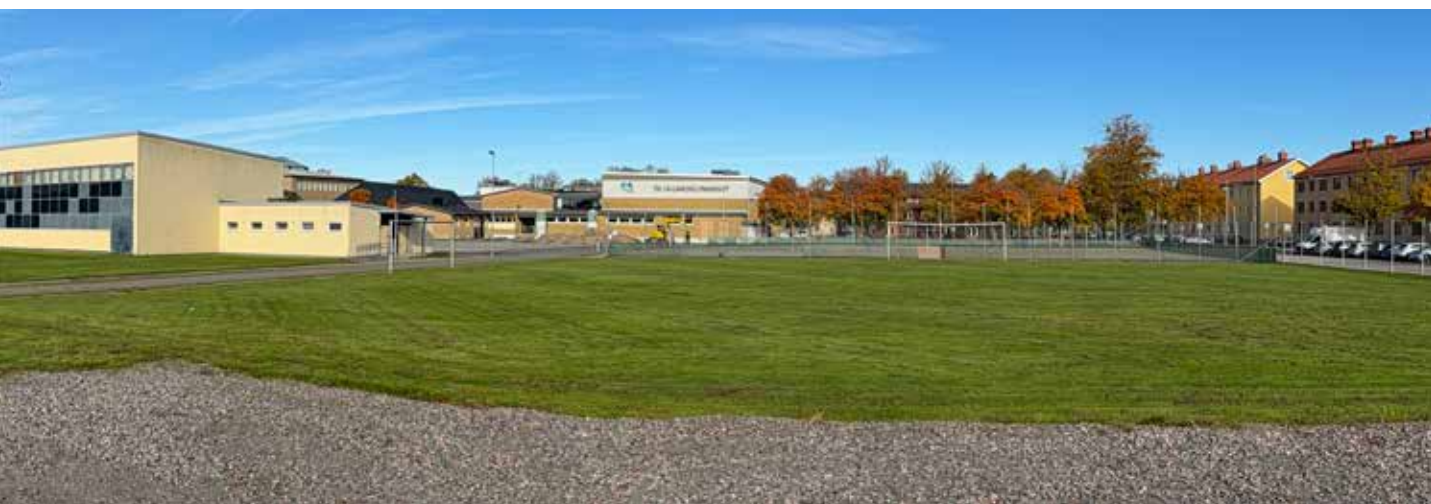
En panoramavy över hela skolområdet sett mot väst. Gymnastikbyggnaden i mitten är viktig för helhetsupplevelsen av området och är den mest intressanta arkitektoniska volymen i sammanhanget.

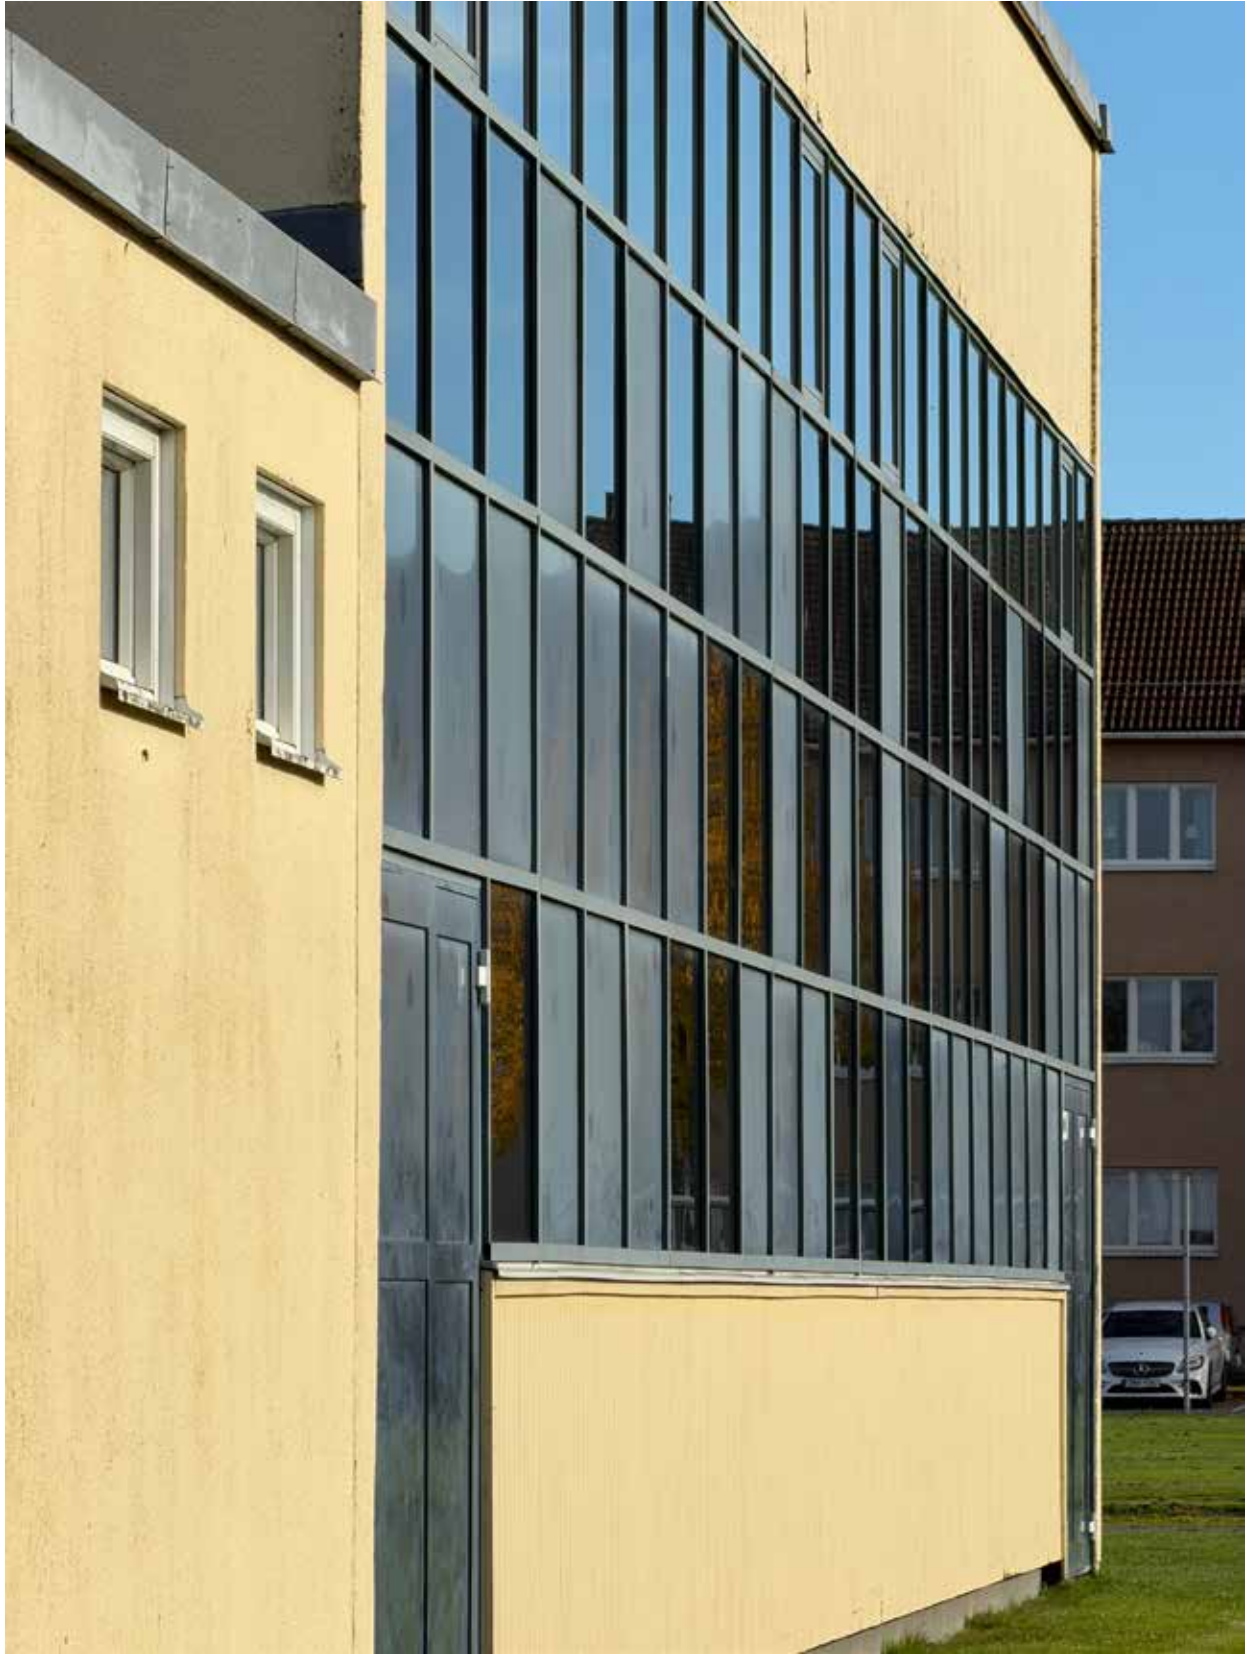
Motstående sida: Fönsterpartiet på södersidan har en blandning av glas med olika ålder, vilka dessutom till viss del är igensatta. Trots detta är denna vägg den visuella höjdpunkten i byggnaden och vid en renovering av volymen bör fönstret återföras till sitt ursprungliga utseende och sin originalfunktion.
